**privind manifestarea de voință pentru încheierea protocolului de predare primire a imobilului format din clădire Cinematograf Central și terenul aferent, situat în Municipiul Câmpina, B-dul Carol I, nr.69, Județul Prahova**

# REFERAT DE EXPERTIZA TEHNICA

**CLADIRE CINEMA CENTRAL**  
Mun. Campina b-dul Carol I nr. 65-90, Prahova

BENEFICIAR: Municipiul Campina  
EXPERT MLPAT: Ing. Constantin Alexandru  
DATA: Apr. 2023.

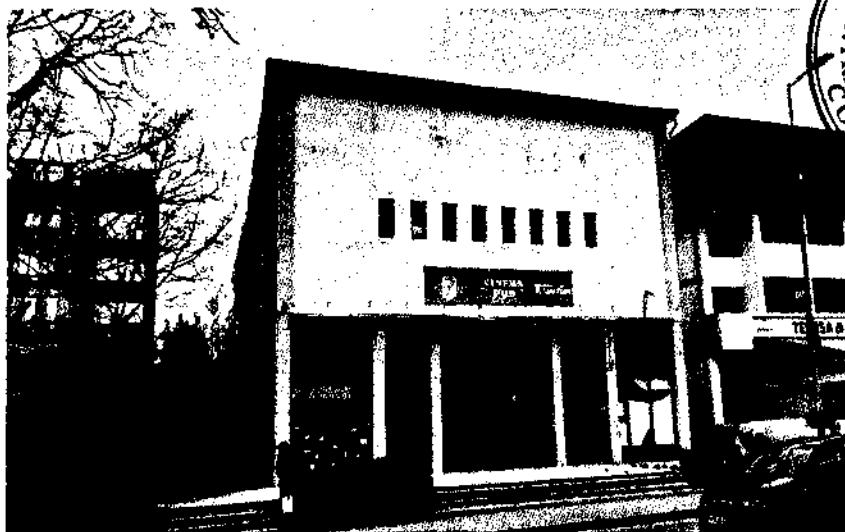
Foto nr 1. Fatada principala.

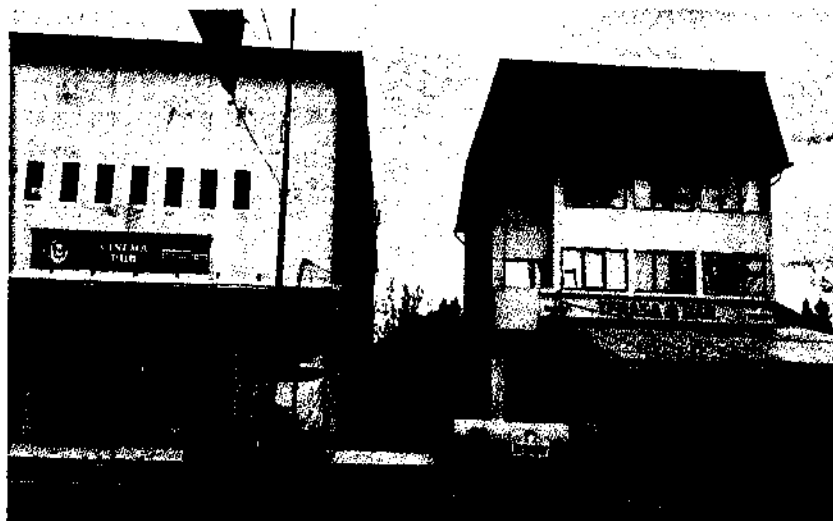
Foto nr. 2. cladirea Inveclnata la Nord.

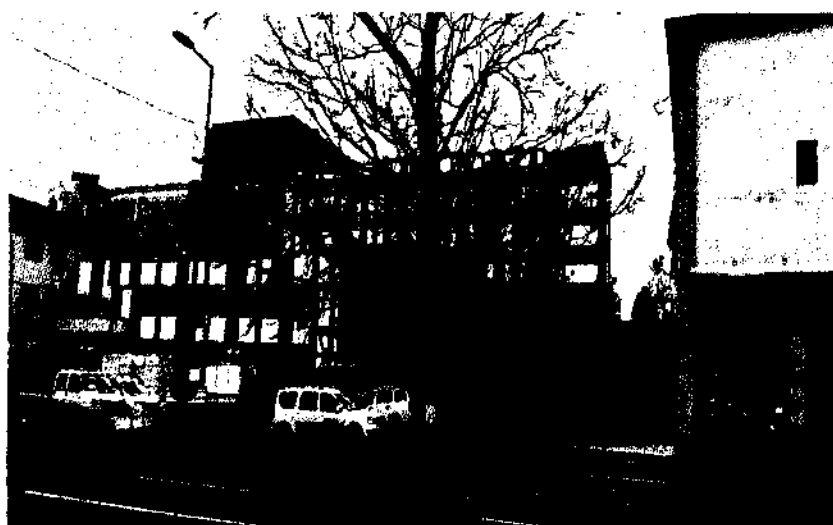
Foto nr 3. Vecinatatea Sud-Spitalul Municipal.

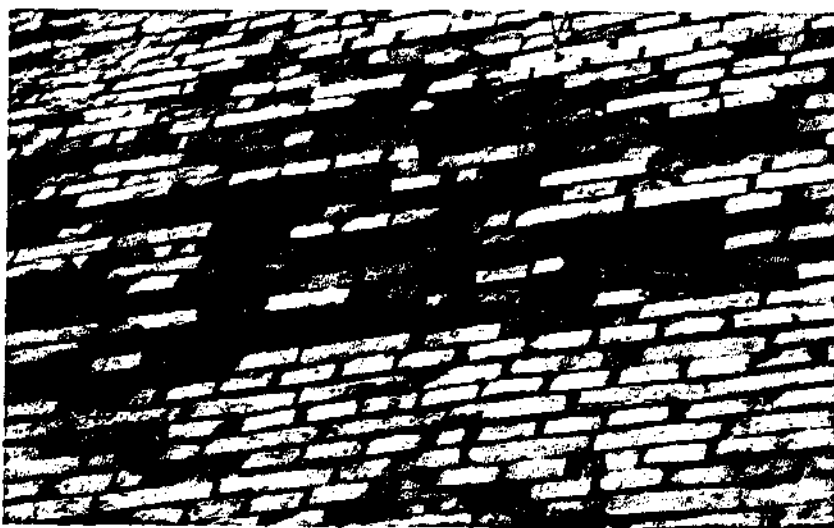
Foto nr. 5. Fatada Sud-detaliu.

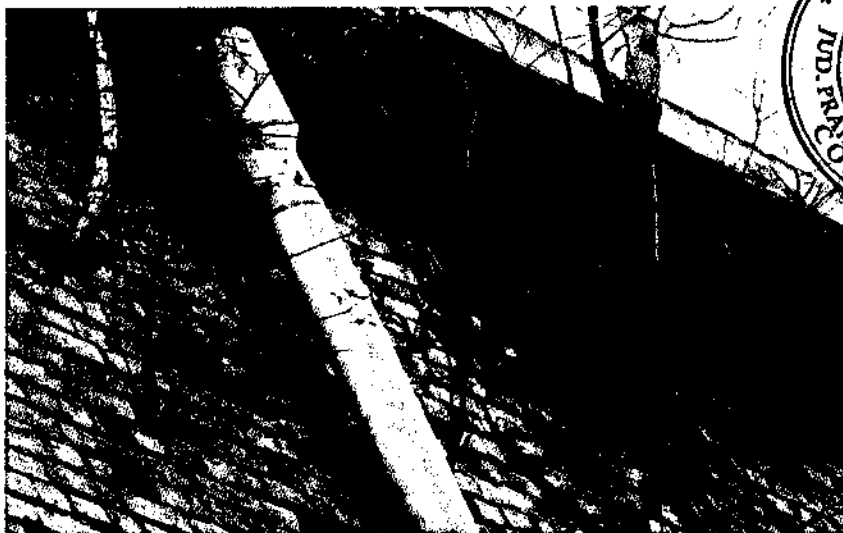
Constructia analizata, a fost realizata in anul 1960 si a suportat atacurile seismice din anii 1977, 1986 si 1990. Nu exista documente care sa mentioneze degradari produse de aceste seisme si nici interventiile realizate. La data intocmirii prezentei, se constata fisuri inclinate in pereti, la intersectia peretilor (foto nr.7, 8, 9, 22, 24).

Fermele acoperisului sunt puternic corodate datorita infiltratiei apelor meteorice. Planseele din beton armat sunt intr-o stare avansata de degradare. Se constata zone cu betonul exfoliat (foto nr. 21, 22). In pereti au aparut zone puternic degradate datorate fenomenului de inghet dezghet (foto nr. 4, 5, 7, 8). In pereti si acoperis, datorita neefectuării lucrarilor de reparatii si de intretinere, s-a dezvoltat vegetatie, care, a degradat local peretii si acoperisul (foto nr. 7, 8, 9, 10, 12).

Foto nr 7. Fatada Nord.-detaliu

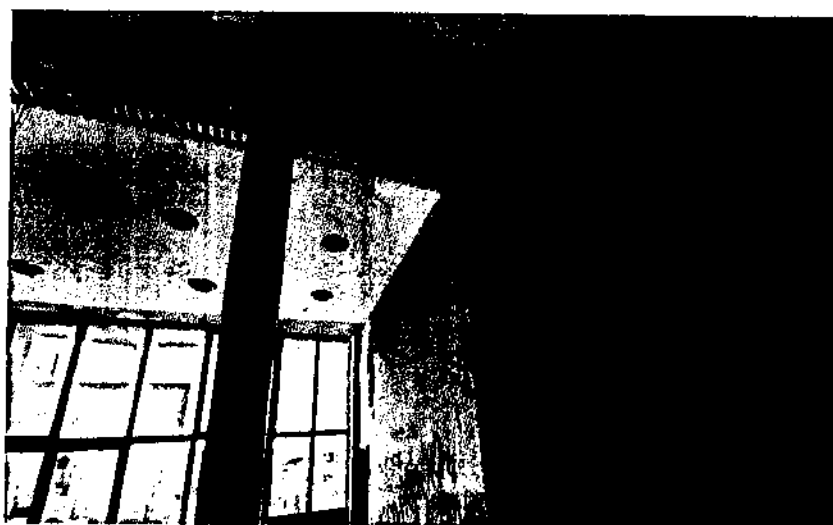
Foto nr 18. Holul de la intrare.

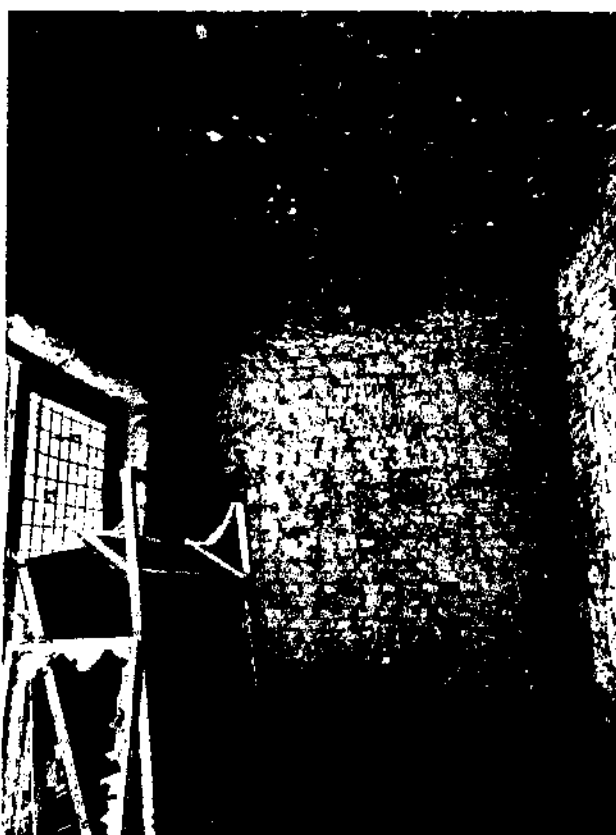
Foto nr 22. Planseu degradat, fisuri inclinate in pereti.

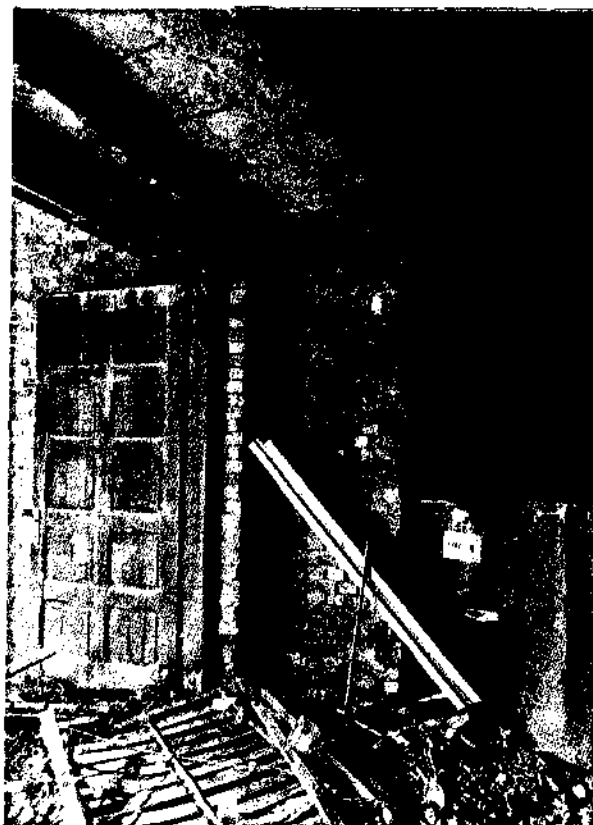
Foto nr 23. Usa de evacuare.

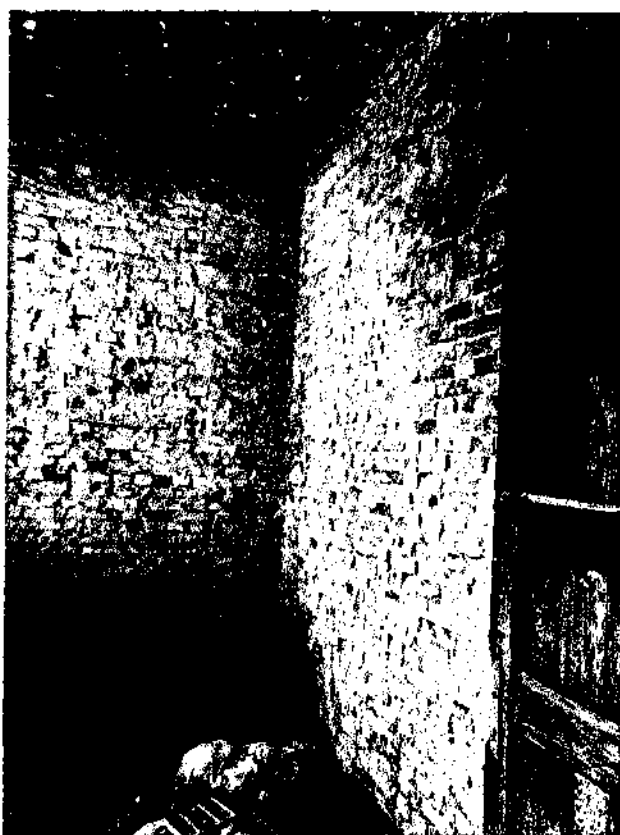
Foto nr 24. Pereti cu fisuri inclinate.
