## HOTĂRÂRE

**privind aprobarea participării Municipiului Câmpina la  
Programul privind creșterea eficienței energetice și gestionarea inteligentă a  
energiei în clădirile publice pentru realizarea obiectivului de investiții  
“Creșterea eficienței energetice și gestionarea inteligentă a energiei în clădirile  
publice” - „Liceul Tehnologic Mecanic”,  
a documentației tehnico-economice (faza D.A.L.I.)  
și a indicatorilor tehnico-economici conform Devizului General**

DOCUMENTATIE DE AVIZARE A LUCRĂRILOR DE INTERVENȚIE

D.A.L.I.

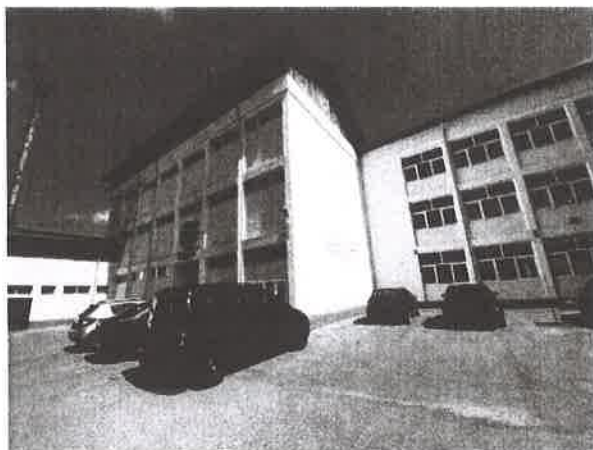
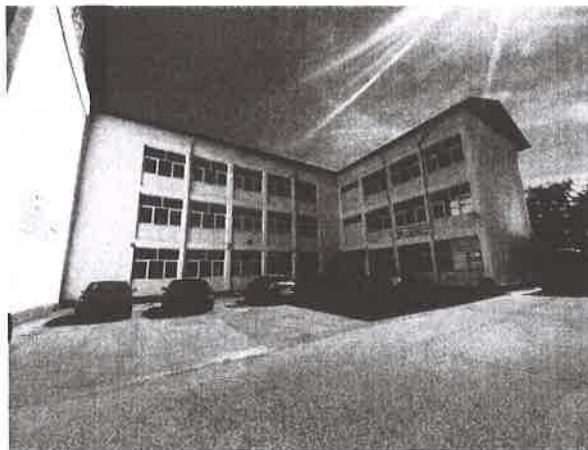
**In urma inspectiei tehnice a cladirii s-au constatat degradari la nivelul urmatoarelor elemente:**

- Finisajul exterior este intr-o stare general buna, dar pe anumite zone incepe sa se degradeze
- Se regasesc infiltrații de apă locale, datorită sistemelor de evacuare a apelor pluviale deteriorate sau a elementelor lipsă
- Infiltratii de apă la nivelul podului datorita deteriorarii invelitorii
- Elemente de lemn ale șarpantei deteriorate

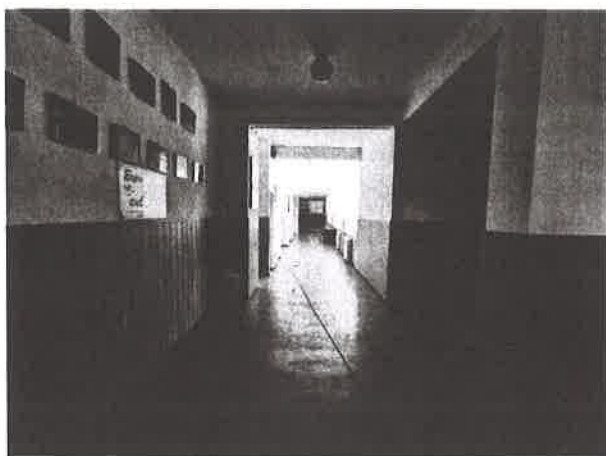
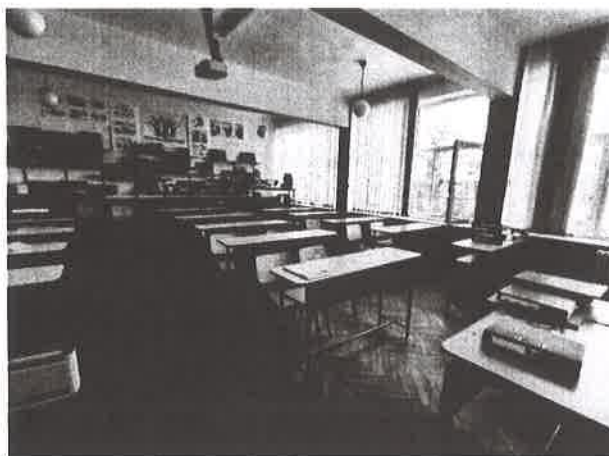
- Pereții interiori prezintă deteriorări la nivelul finisajelor
- Finisajele interioare sunt învechite, iar în unele zone au fost distruse din cauza neîntreinerii, lovirii, etc.

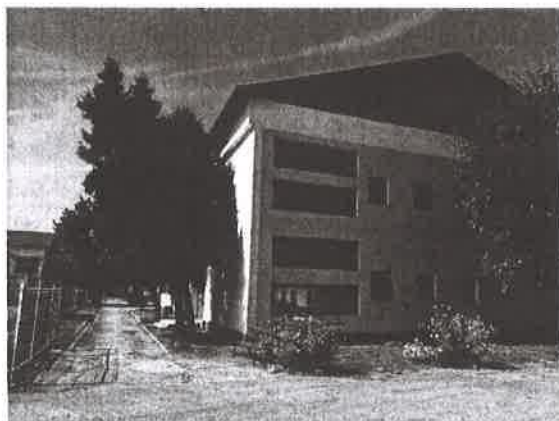
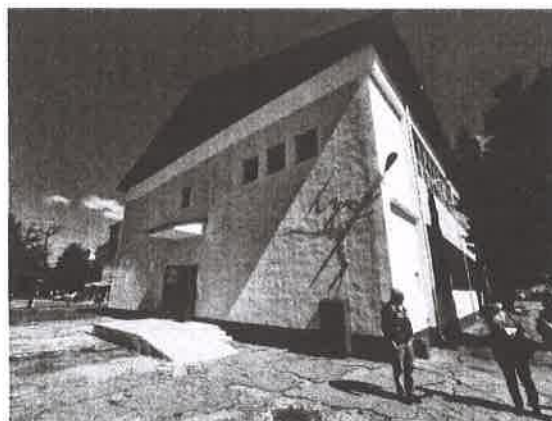
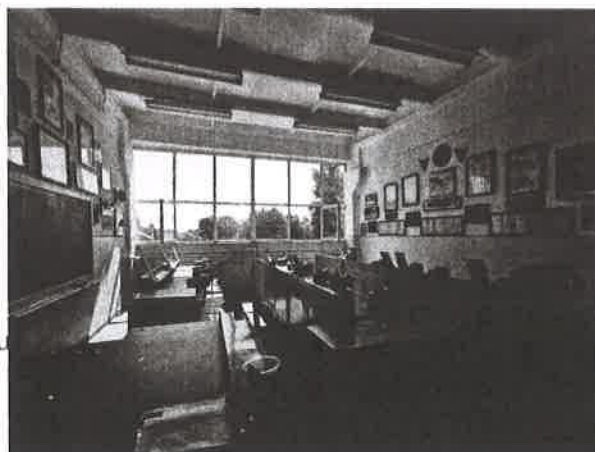
In urma inspectiei tehnice a cladirii s-au constatat degradari la nivelul urmatoarelor elemente:

- Finisajul exterior este intr-o stare general buna, dar pe anumite zone incepe sa se degradeze
- Se regasesc infiltrații de apă locale, datorită sistemelor de evacuare a apelor pluviale deteriorate sau a elementelor lipsă
- Infiltratii de apă la nivelul podului datorita deteriorarii invelitorii
- Elemente de lemn ale șarpantei deteriorate

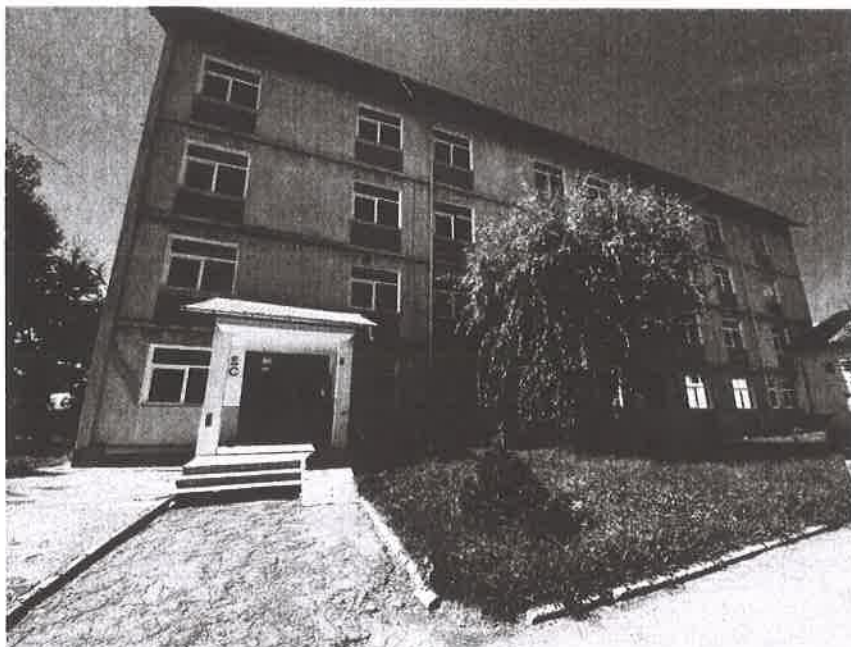
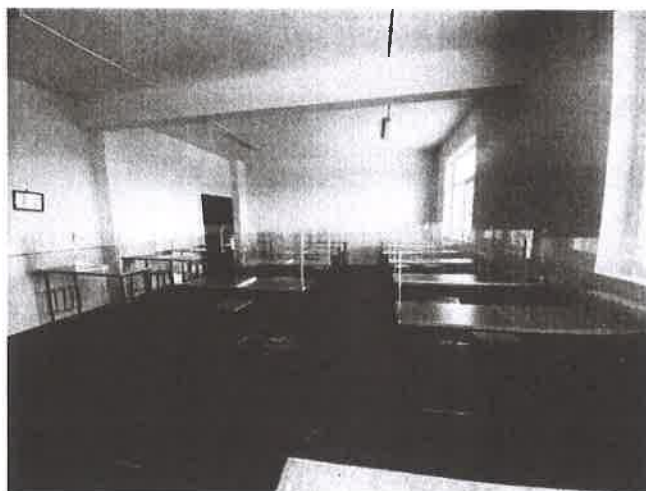
**În urma inspecției tehnice a clădirii s-au constatat degradări la nivelul următoarelor elemente:**

- Finisajul exterior este într-o stare general bună, dar pe anumite zone începe să se degradeze
- Se regăsesc infiltrații de apă locale, datorită sistemelor de evacuare a apelor pluviale deteriorate sau a elementelor lipsă
- Infiltrații de apă la nivelul podului datorită deteriorării învelitorii
- Elemente de lemn ale șarpantei deteriorate

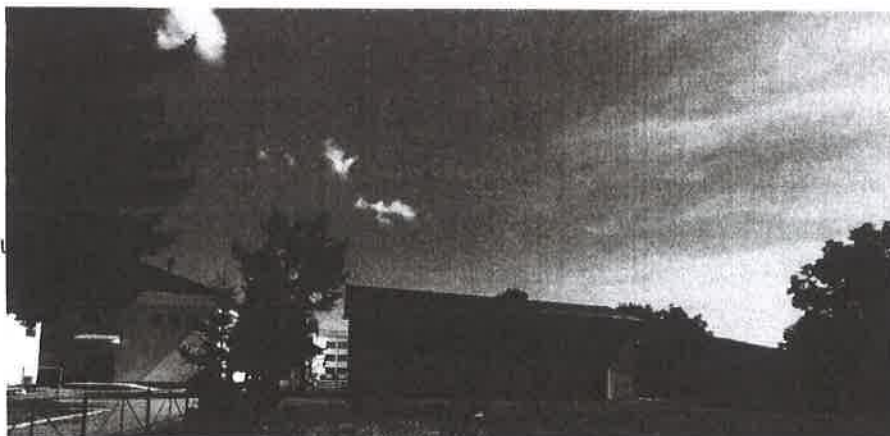
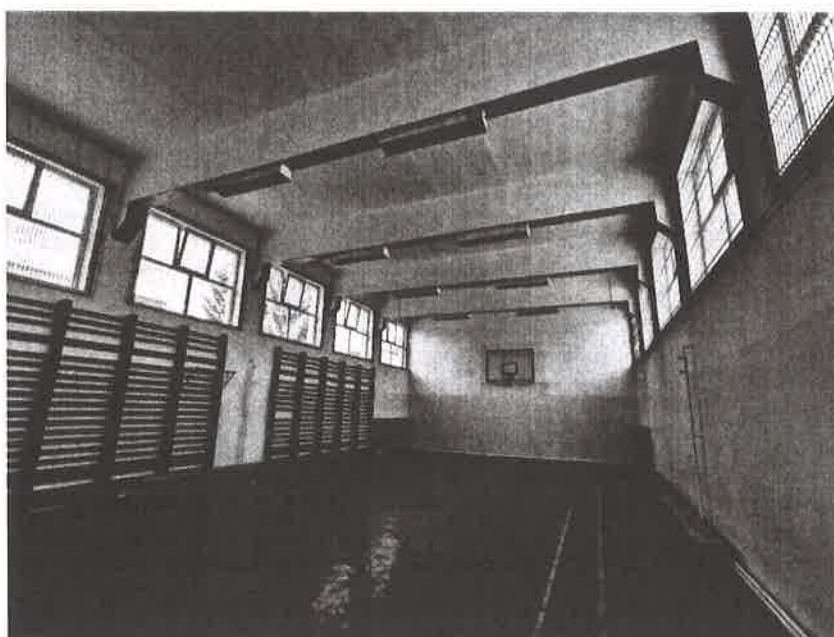
**In urma inspectiei tehnice a cladirii s-au constatat degradari la nivelul urmatoarelor elemente:**

- Finisajul exterior este într-o stare general bună, dar pe anumite zone începe să se degradeze
- Se regasesc infiltrații de apă locale, datorită sistemelor de evacuare a apelor pluviale deteriorate sau a elementelor lipsă
- Elemente de lemn ale șarpantei deteriorate

- Pereții interiori prezintă deteriorări la nivelul finisajelor
- Finisajele interioare sunt învechite, iar în unele zone au fost distruse din cauza neîntreținerii, lovirii, etc.
- **Cerința de calitate A — Rezistență mecanică și stabilitate**

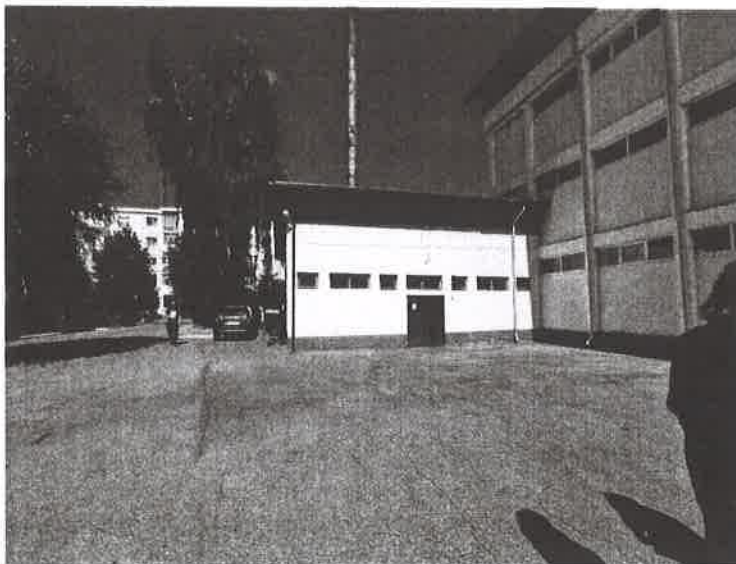
- Finisajul exterior este într-o stare general bună, dar pe anumite zone începe să se degradeze
- Se regasesc infiltrații de apă locale, datorită sistemelor de evacuare a apelor pluviale deteriorate sau a elementelor lipsă
- Infiltrații de apă la nivelul podului datorită deteriorării învelitorii
- Elemente de lemn ale șarpantei deteriorate

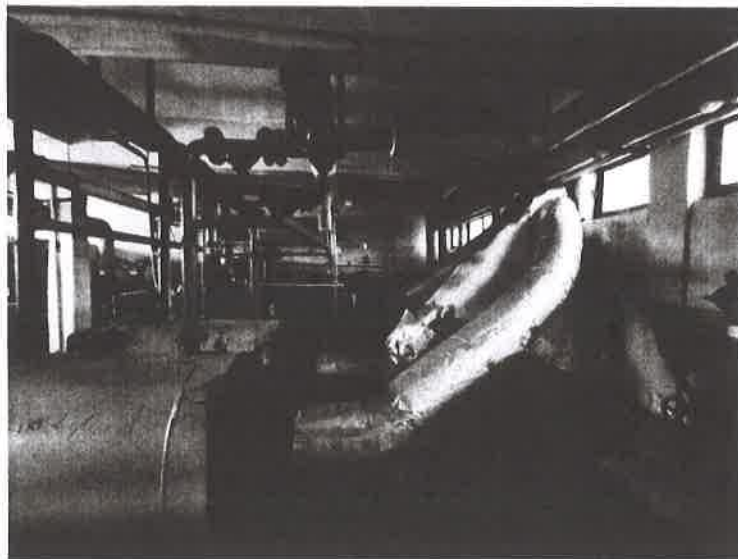
- Pereții interiori prezintă deteriorări la nivelul finisajelor
- Finisajele interioare sunt învechite, iar în unele zone au fost distruse din cauza neîntreținerii, lovirii, etc.
